**Kath. Kirchengemeinde Herbrechtingen, St. Bonifatius  
Dekanat Heidenheim**

<b>Maßnahme:</b>	Innenrenovation der Pfarrkirche St. Maria
<b>Ort:</b>	Herbrechtingen
<b>Bauherr:</b>	Kath. Kirchengemeinde Herbrechtingen Pfarrer , 2. Vorsitzender KGR
<b>Bauzeit:</b>	2006/2007
<b>Architekt:</b>	C 18 Architekten, Stuttgart
<b>Künstler:</b>	Wolfgang Eckert, Furtwangen
<b>Bauberatung:</b>	Antonius Stolarczyk, Bischöfliches Bauamt Rottenburg Thomas Jüttner, Bischöfliches Bauamt Rottenburg
<b>Baukosten:</b>	€ 850.000.--
<b>Altarweihe/Einweihung</b>	Juli 2007 durch Weihbischof Thomas Maria Renz

## Innenrenovation und Neugestaltung der liturgischen Orte

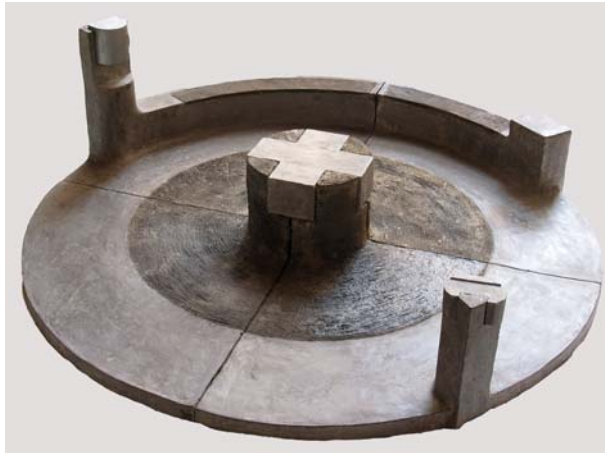
Modellansicht

Ziel der Überarbeitung von Boden, Wand und Decke ist eine „Immaterialisierung“ des Raumes. Weißer Terrazzo am Boden, glatt verputzte und mineralisch gestrichene weiße Wände sowie homogene weiße Decken. Die neue Wandschale verstehen die Architekten als Raum begrenzende Wand, die nicht akzentuiert werden kann, ein eingeschnittenes „Kreuz aus Licht“ ist Zeichen.

Die radialen Bänke ordnen sich in das Raumkonzept ein. Sie sind als Holzwerkstoffkonstruktion weiß lackiert vorgesehen und werden Teil des Ganzen.
